BUSENO, GR STAUMAUER MOLINA

LEISTUNGSBESCHRIEB

OBJEKTBSCHRIEB

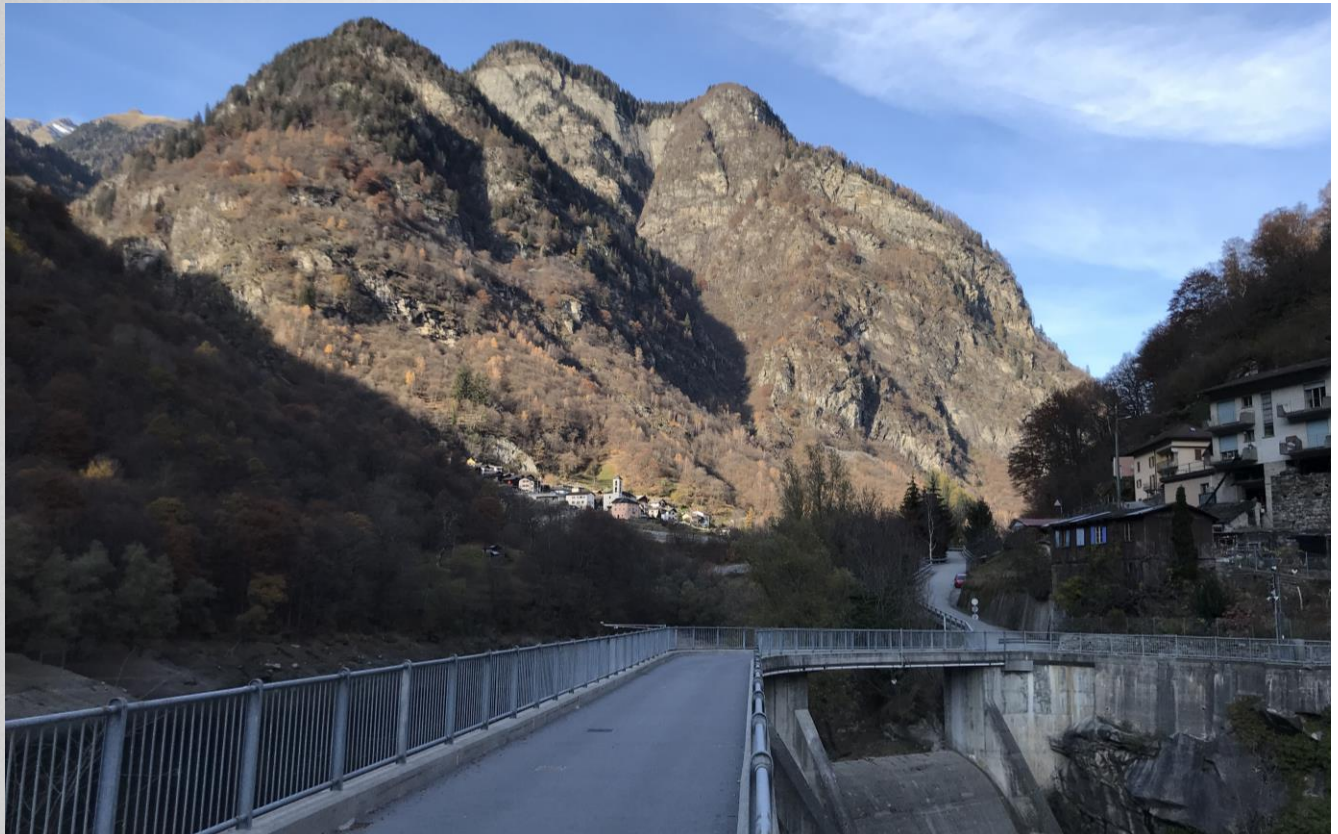
Aufgrund von mangelnder Betonüberdeckung der Bewehrung an der Oberfläche mit entsprechenden Korrosionsschäden und der Einlagerung von Chloriden aus dem Streusalz, musste die Fahrbahnoberfläche erneuert werden. Ausgeführt wurde der Abbruch des bestehenden, oberflächennahen Fahrbahnbelages und der Ersatz mit (UHFB). Dabei wurde die Fahrbahn gegenüber der heutigen Höhe um 1 cm angehoben.

- Rückbau Fahrbahnbelag
- Oberfläche Aufräumen HDW
- Einbau Ultra-Hochleistungs-Faserverbund-Baustoff (UHFB)
- Oberfläche vorbereiten
- Splitt- Einstreuung in Epoxidharz
